**BŪVES NOSAUKUMS UN ADRESE:** Aerācijas baseins nr.4, Daugavsalas ielā 3, Jēkabpilī.

## **AERĀCIJAS BASEINA NR.4 (KAD.NR. 56010013106008)**

### **APSEKOŠANAS ATZINUMS**

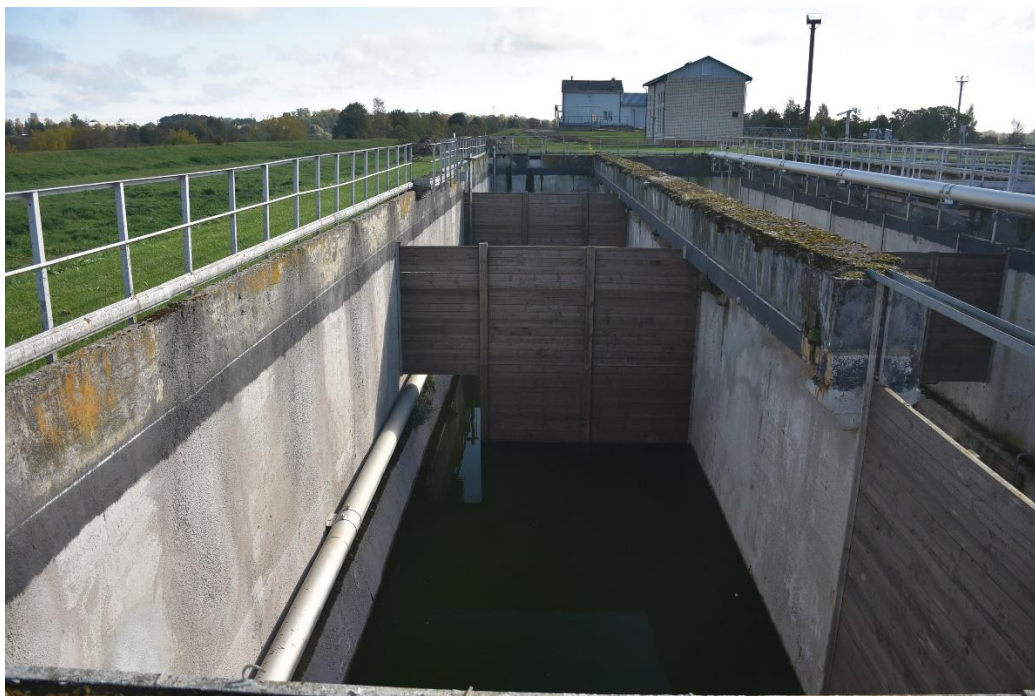
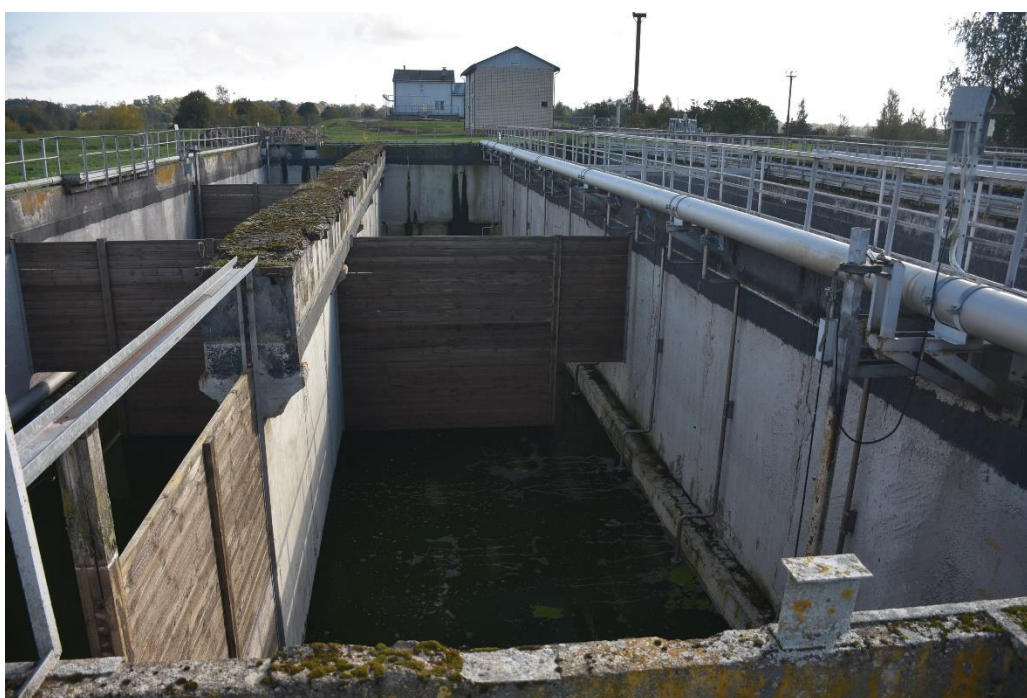
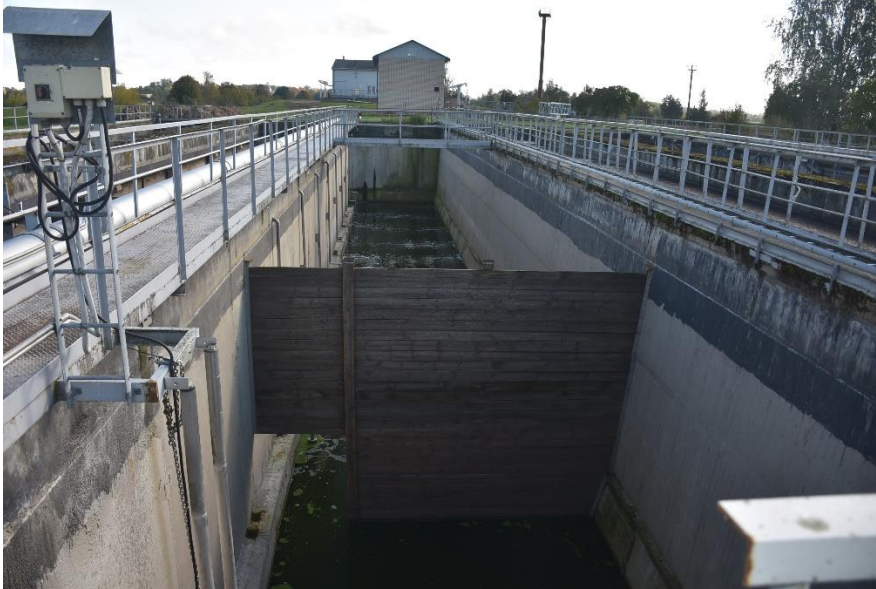
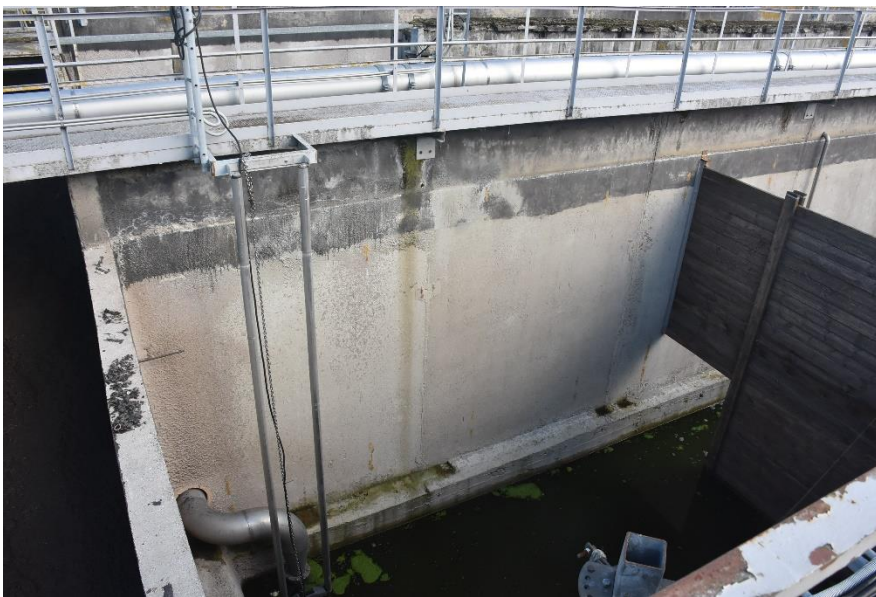
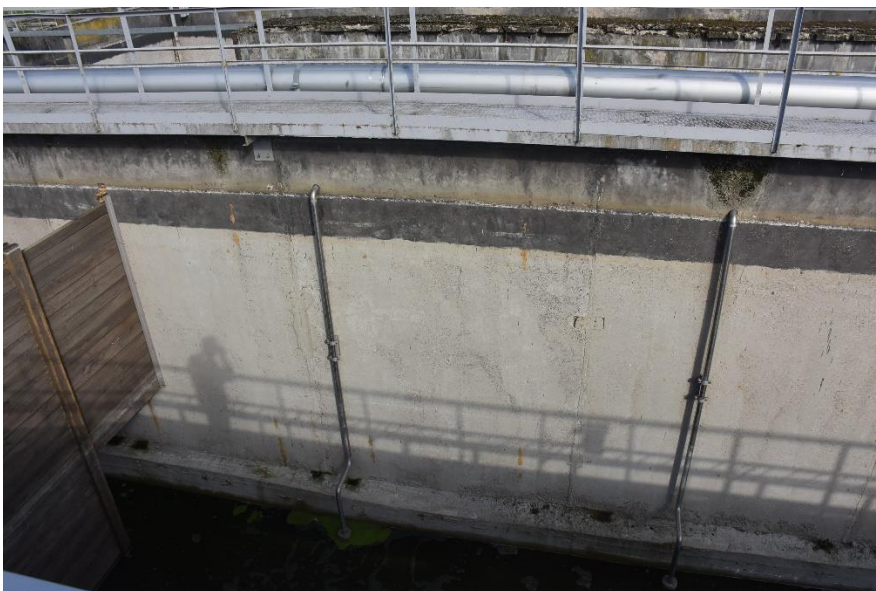
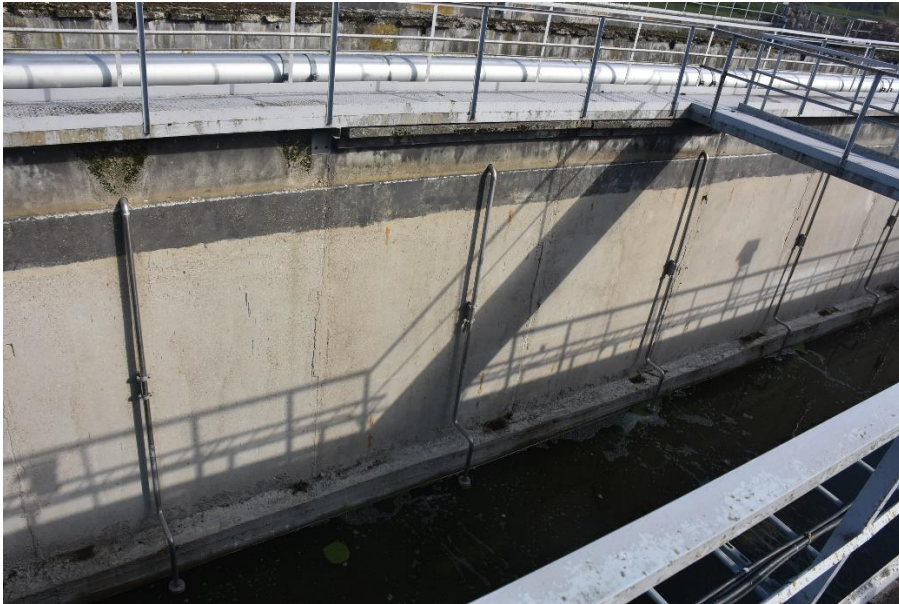
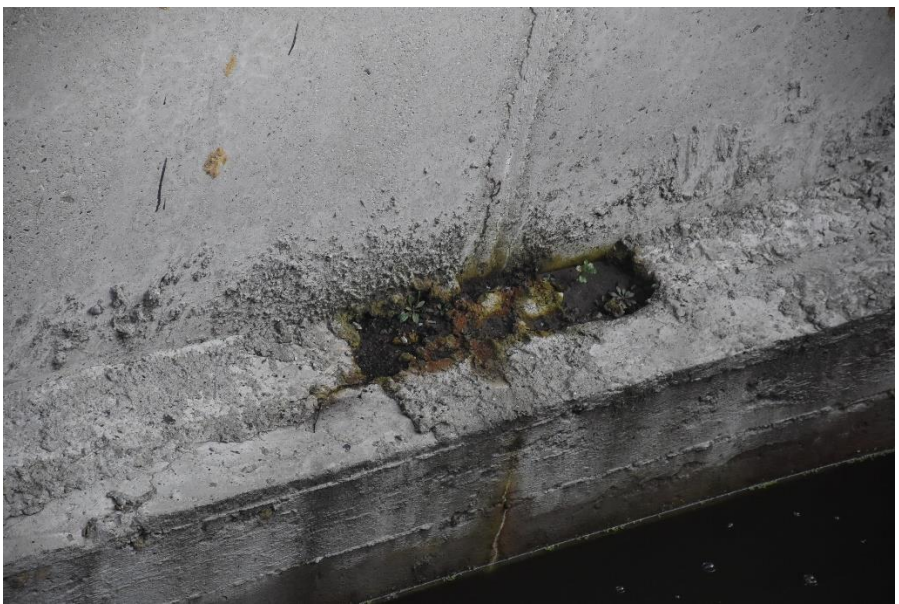
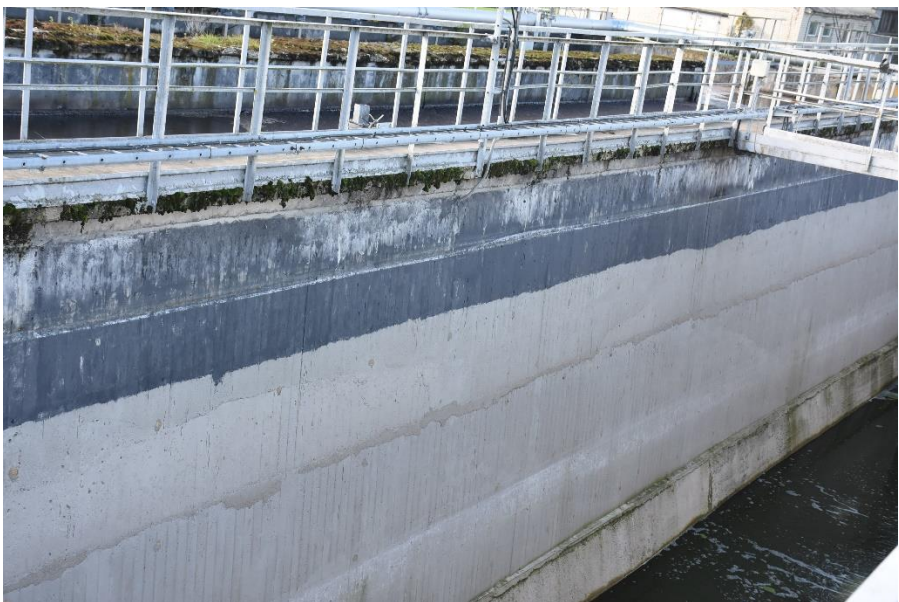
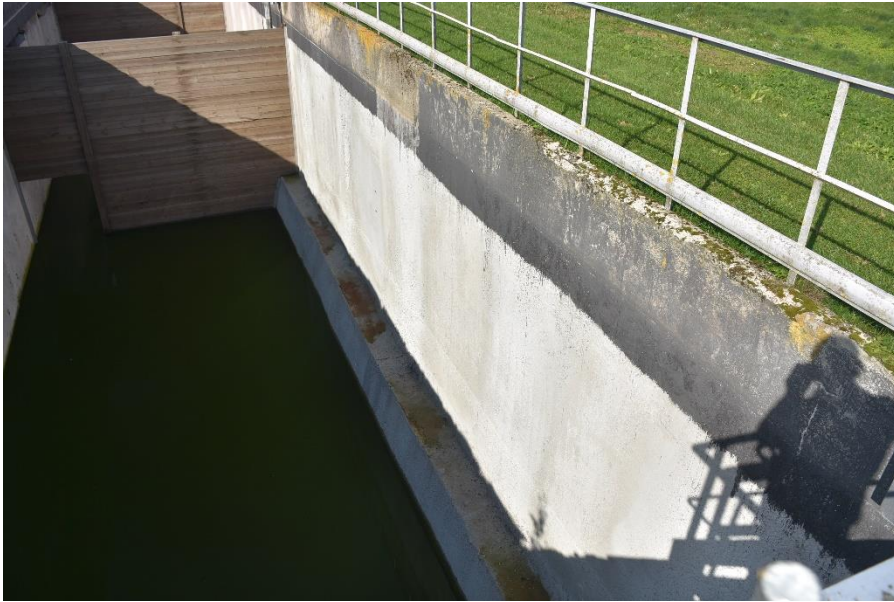
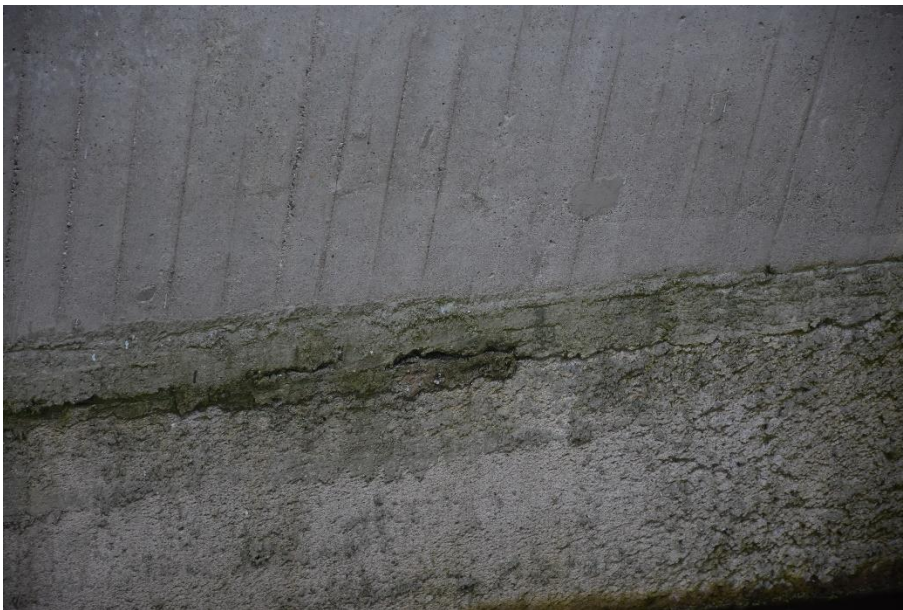
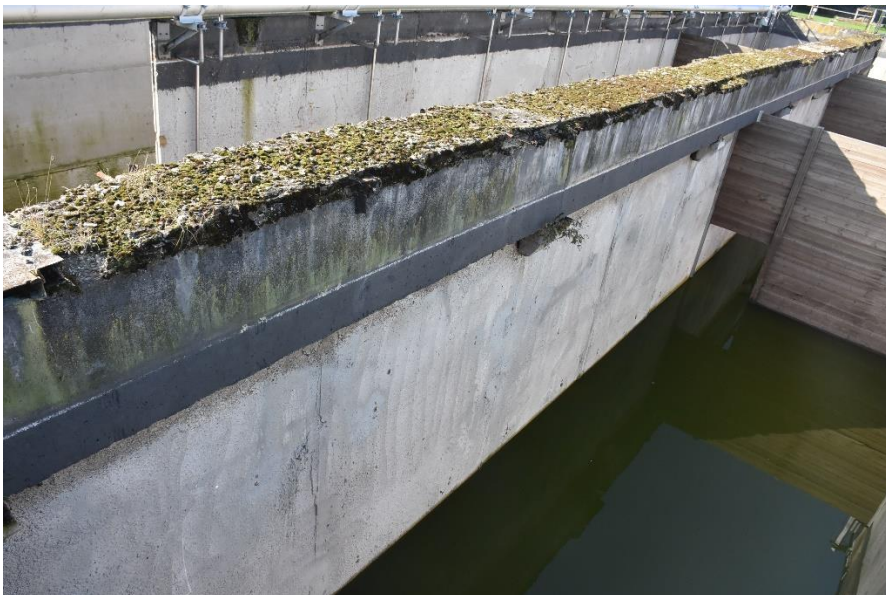
1.Aerācijas baseina nr.4 dzelzsbetona sienas kopumā ir apmierinošā stāvoklī. Ir nelielas plaisas vai izdrupumi dzelzsbetonā, kas būtiski neietekmē baseina dzelzsbetona konstrukciju nestspēju.(sk.att.)

1. Aerācijas baseina nr.4 dzelzsbetona sienas kopumā ir apmierinošā stāvoklī. Ir jāveic nelielu betona izdrupumu un nelielu plaisu remontdarbi. Šiem darbiem rekomendēju sekojošu materiālu : Sikagard 720 EpoCem trīskomponentu, ar epoksīdiem modificētu cementa bāzes tiksotropisku smalkgraudainu izlīdzināšanas javu uzklāšanai betona, javas un akmens virsmām.

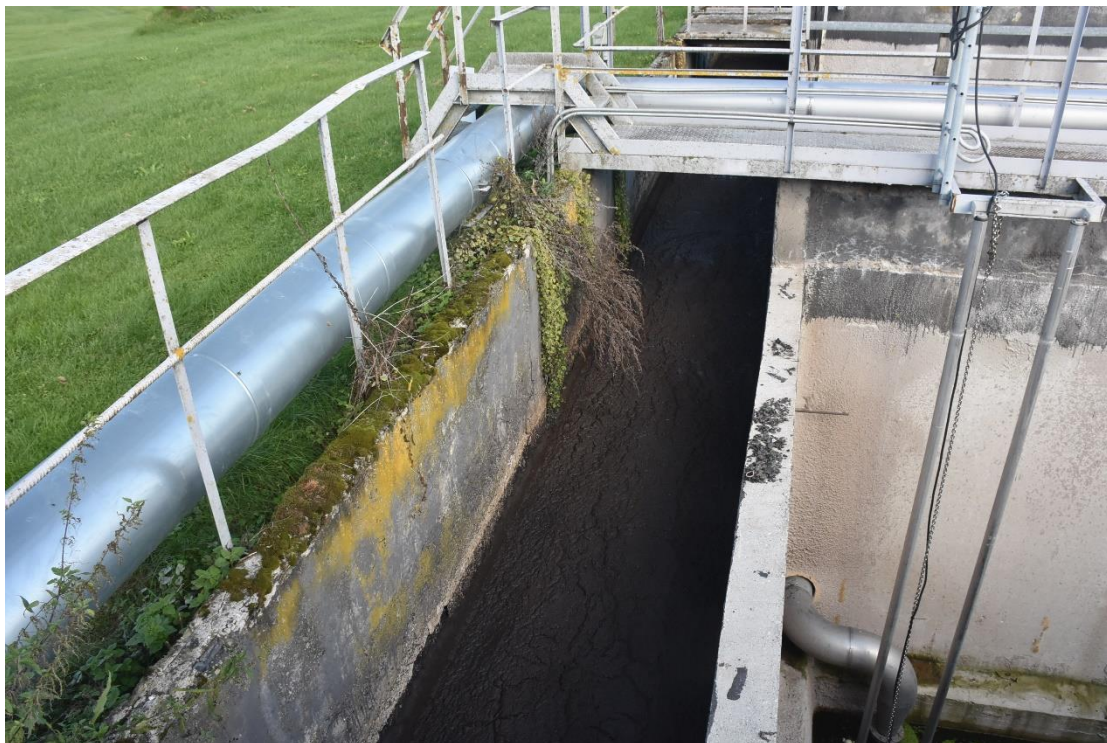
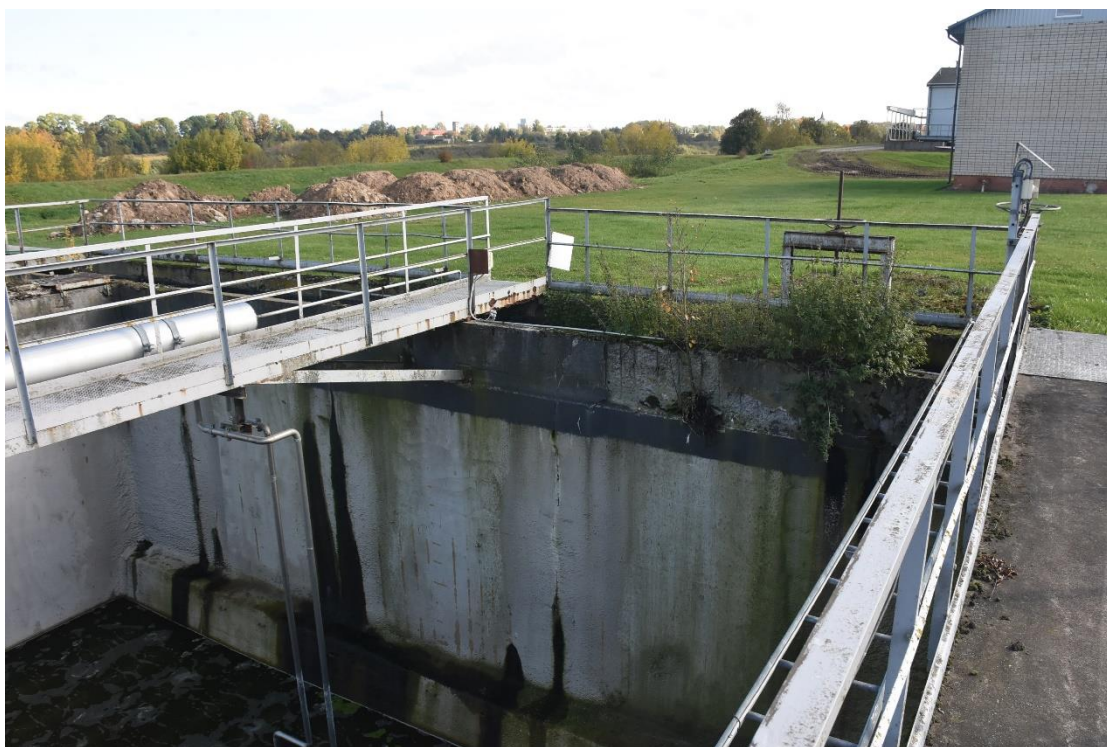
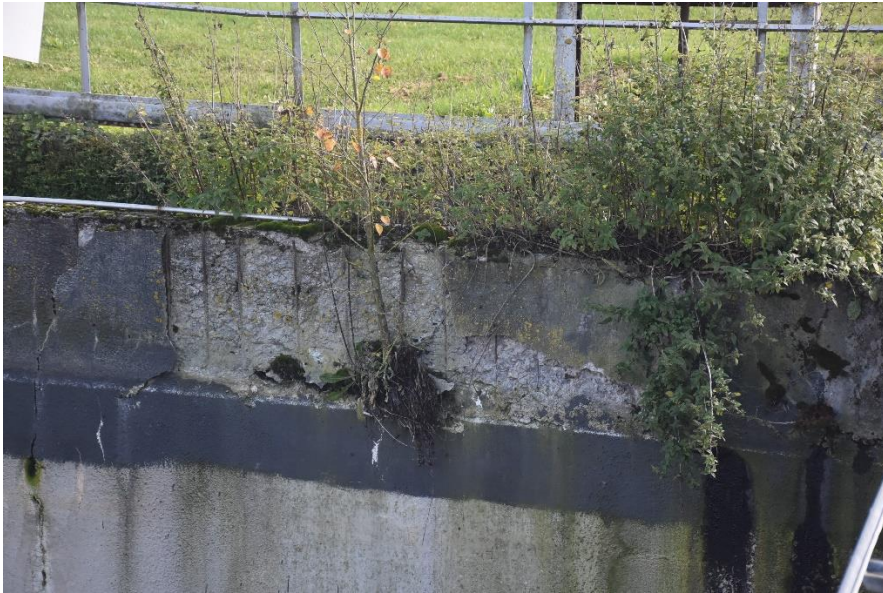
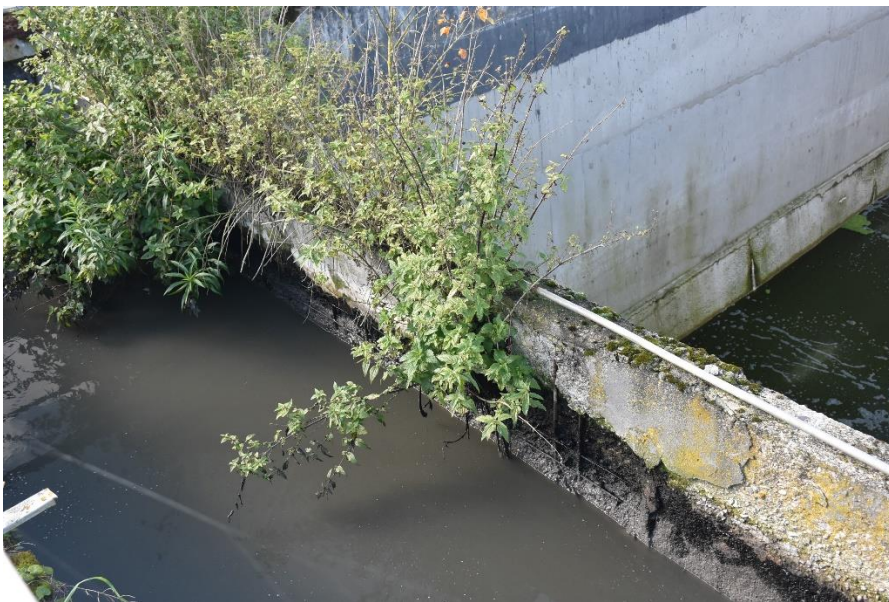
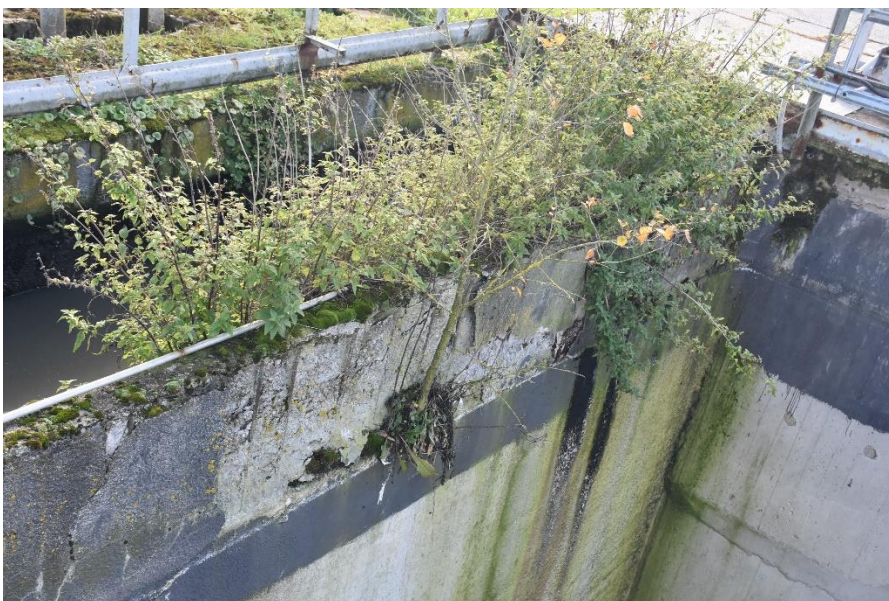
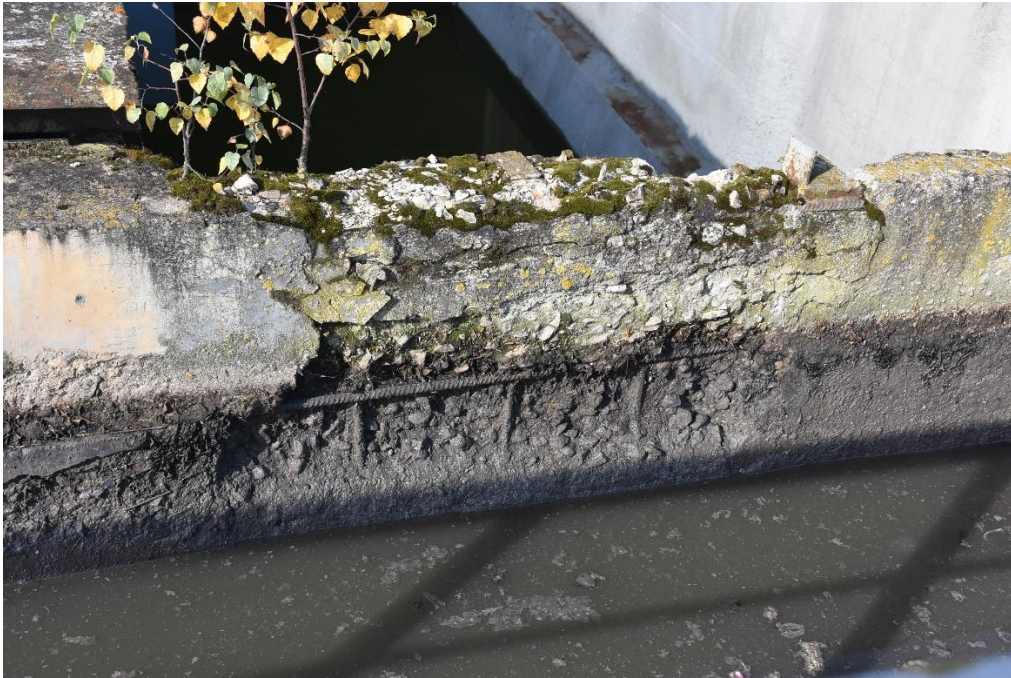
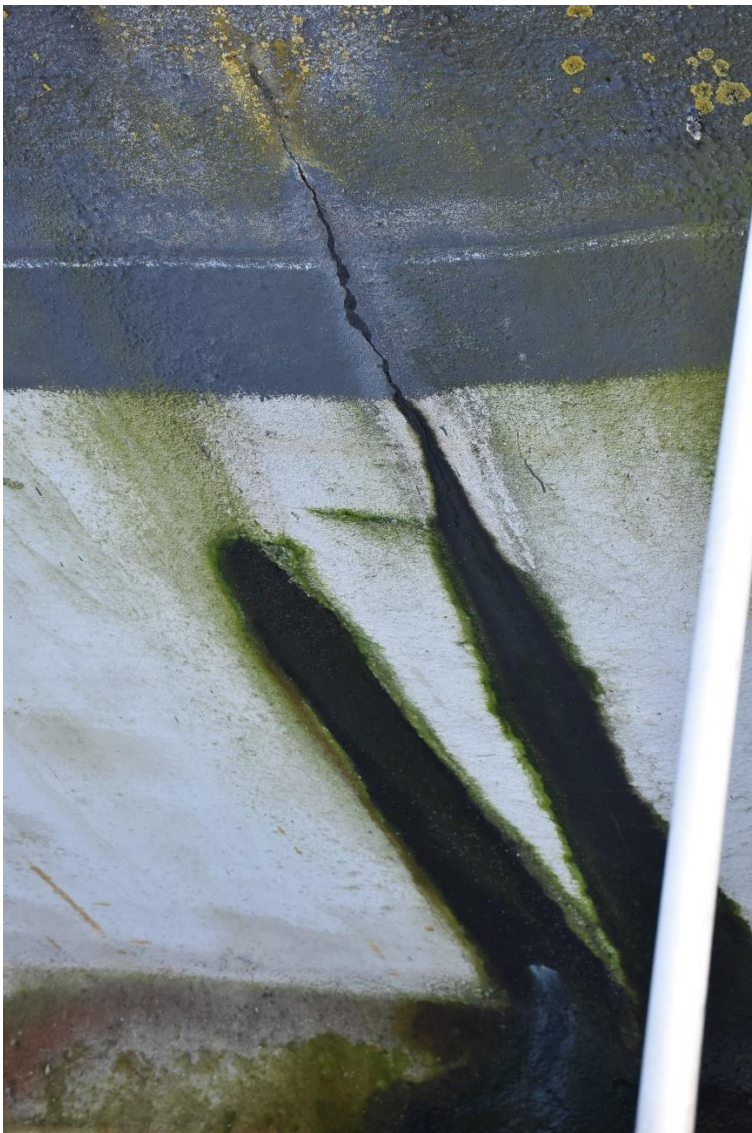
**2. Aerācijas baseina galos izbūvētās atdalošo kabatu dzelzsbetona sienas ir neapmierinošā vai sliktā stāvoklī. Uz sienām aug sūnas, zāle un nelieli krūmiņi, kas pastiprināti bojā dzelzsbetona sienu augšdaļu. Atdalošo kabatu sienu augšdaļā ir nopietni dzelzsbetona bojājumi – betons ir sācis sadrupt un atsegts sienu stiegrojums. Zem notekūdeņu līmeņa atdalošās kabatas sienā ir plaisas, par ko liecina noplūdes uz baseina gala sienas. (sk.att.)**

2. Aerācijas baseina nr.4 galos izbūvēto atdalošo kabatu dzelzsbetona sienas ir neapmierinošā vai sliktā stāvoklī. Sienu augšdaļā aug sūnas, zāle un nelieli krūmiņi. Sienu betons atsevišķās vietās ir sadrupis atsedzot nesošo stiegrojumu. Sienas jāattīra no augsnes un augiem. No sienām jāatdala viss sairusais betons. Iespējams, ka atsevišķas sienu daļas ir pilnībā jāatjauno veicot sienu betonēšanu ar hidrobetonu. Vietās, kur dzelzsbetona sienas var remontēt, ir pilnībā jāattīra drūpošais betons. Atsegtais stiegrojums ir jāattīra no netīrumiem un rūsas.

Attīrītais betons un stiegrojums ir jāgruntē. Gruntēšanai rekomendēju sekojošu materiālu: SikaTop® Armatec®-110 EpoCem® , cementa bāzes ar epoksīdu sveķiem uzlabotu 3-komponentu pārklājumu ar pretkorozijas inhibitoru, ko izmanto kā pielipšanu uzlabojošu gruntēšanas līdzekli un stiegru pretkorozijas aizsarglīdzekli.

Betona sienas remontdarbus rekomendēju veikt ar Sika MonoTop®-412 NFG, polimērmodificēta cementa bāzes šķiedras saturošu maz rūkošu vienkomponta remontjavu ar pretkorozijas inhibitoru.

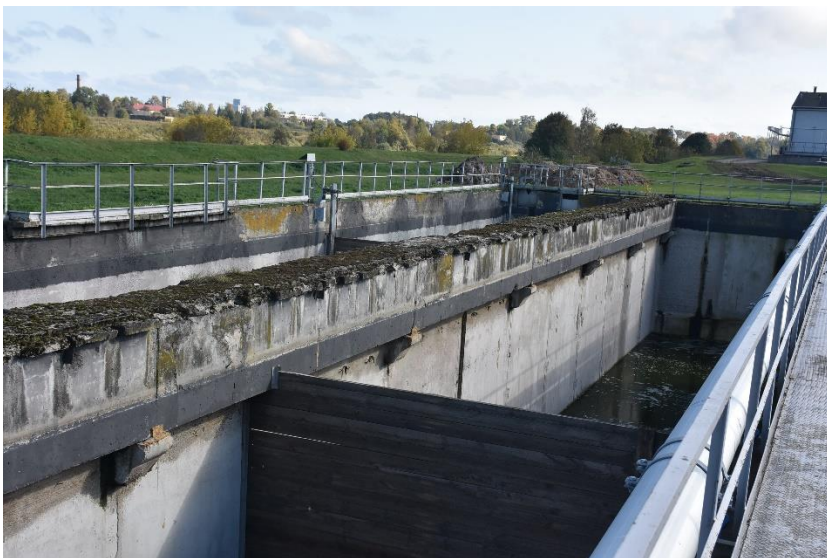
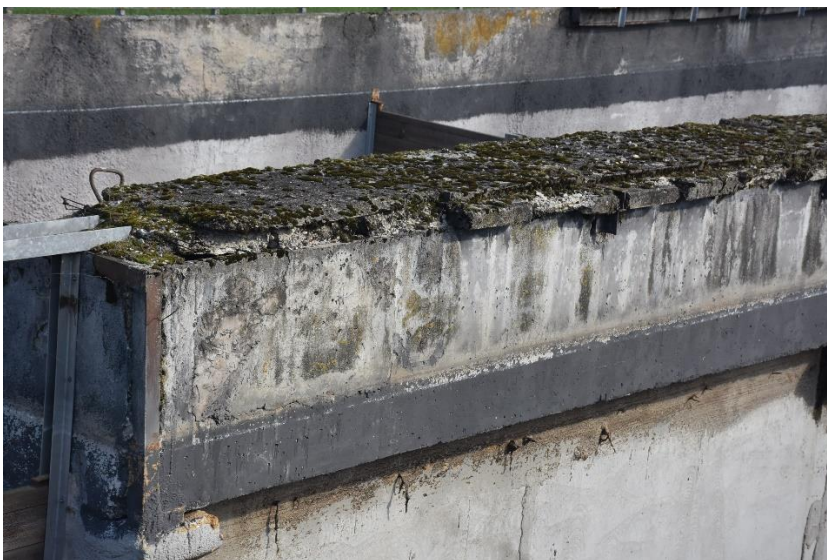
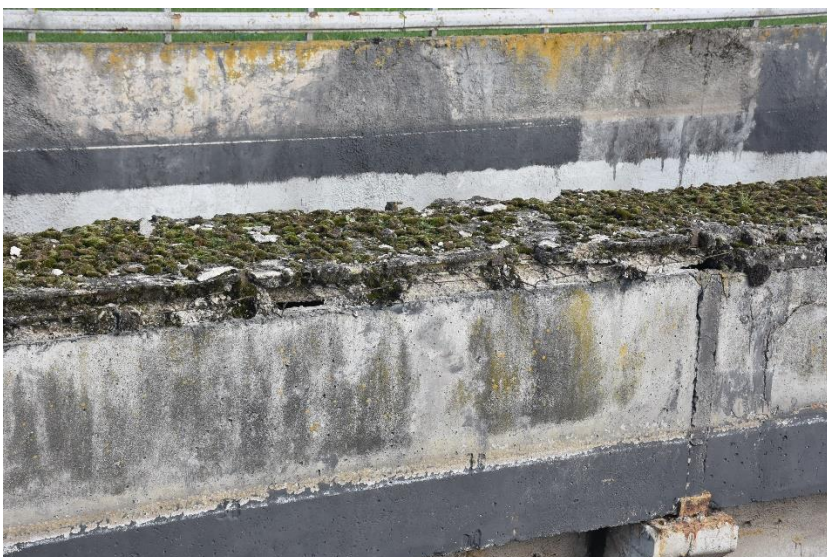
3. Virs baseina sadalošajām sienām izbūvēts dzelzsbetona “jumtiņš”, kas ir sliktā stāvoklī. “Jumtiņš” ir apaudzis ar sūnām un zāli, dzelzsbetons ir daļēji saīris atsedzot nesošo stiegrojumu. (sk.att.)

3. Virs aerācijas baseinu nr.4 sadalošajām dzelzsbetona sienām izbūvēts dzelzsbetona plākšņu "jumtiņš", kas ir sliktā stāvoklī. Plākšņu betons daudzviet ir sācis sadrupt, tas ir apaudzis ar sūnām un zāli.

Veicot remontdarbus ir jānotīra sūnas un zāle, kā arī sadrupušais betons. Ja dzelzsbetona plāksnes zaudējušas nestspēju, tās ieteicams pilnībā demontēt un atjaunot. Pēc "jumtiņa" plākšņu remonta vai atjaunošanas ieteicams virs tām izbūvēt aizsargājošu segumu, lai pasargātu betonu no turpmākas korozijas. Ja

tiek saglabāts esošo plātņu jumtiņš virs tā ieteicams izbūvēt krāsotā jumta skārda “cepuri”.

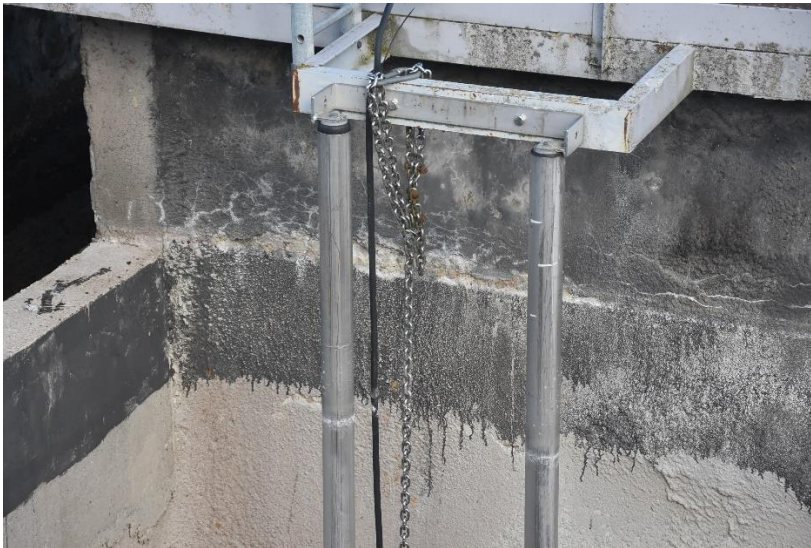
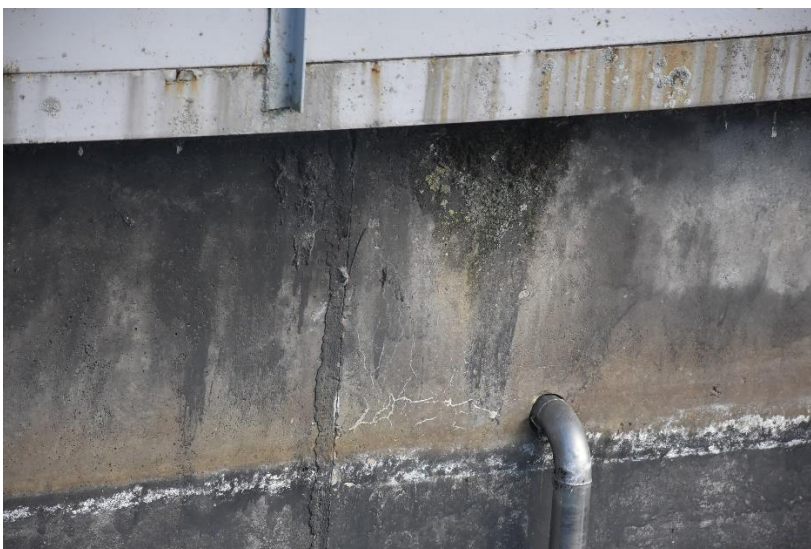
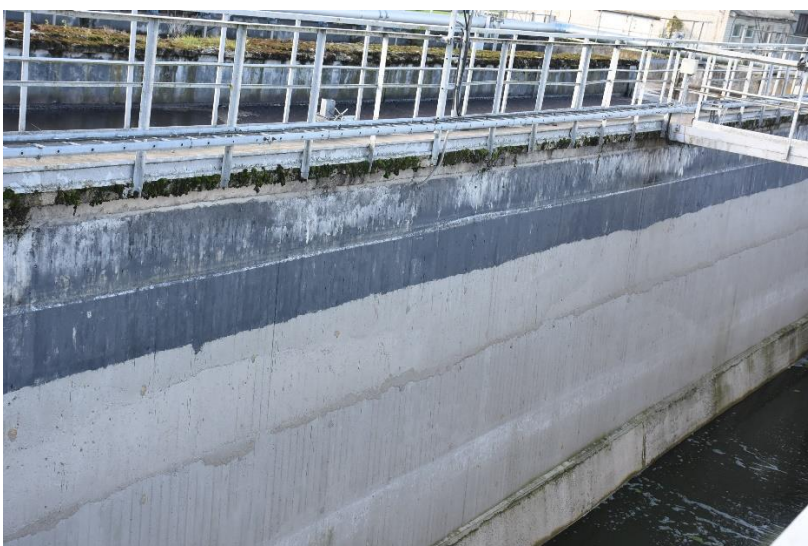
**4.Uz aerācijas baseina dzelzsbetona sienām notekūdeņu augšējā (svārstību) līmenī ir uzklāta bitumena hidroizolācija, kas ir sliktā stāvoklī un savu funkciju pilda tikai daļēji.(sk.att.)**

4. Aerācijas baseina nr.4 dzelzsbetona sienu augšdaļā ir uzklāta bitumena hidroizolācija, kas ir sliktā stāvoklī. Ieteicams hidroizolāciju pilnībā atjaunot šajā līmenī. Lai nodrošinātu aerācijas baseina dzelzsbetona konstrukciju ilgstošu turpmāku ekspluatāciju jāizvērtē iespēja visas aerācijas baseina dzelzsbetona konstrukcijas pilnībā noklāt ar hidroizolāciju.

Aerācijas baseina hidroizolācijai rekomendēju izmantot sekojošu materiālu: Sika® Permacor®-3326 EG H, divkomponentu epoksīda pārklājumu ar augstu cieto daļiņu saturu.

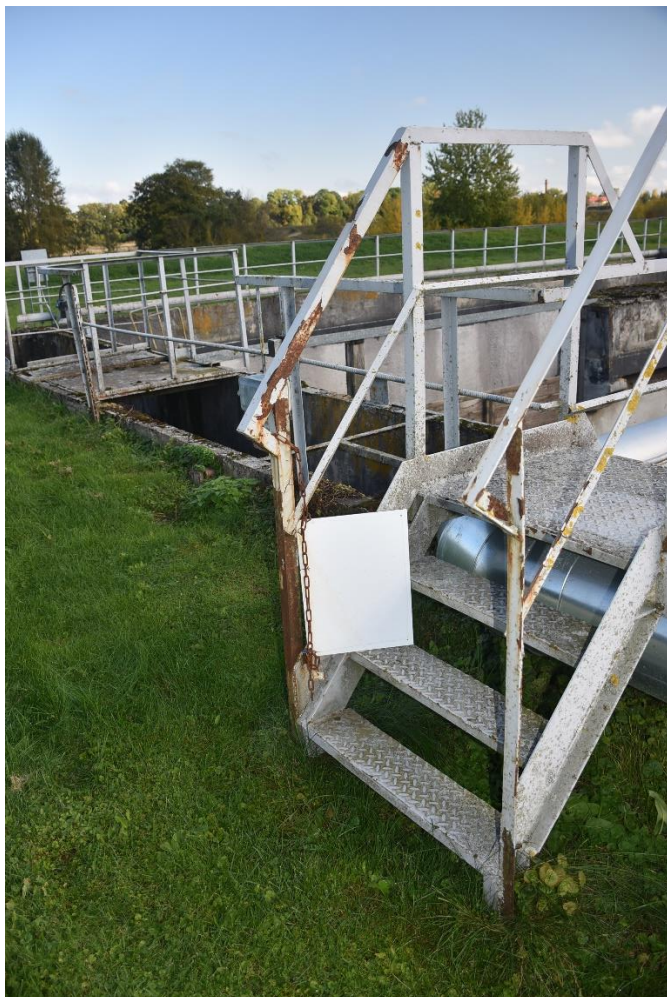
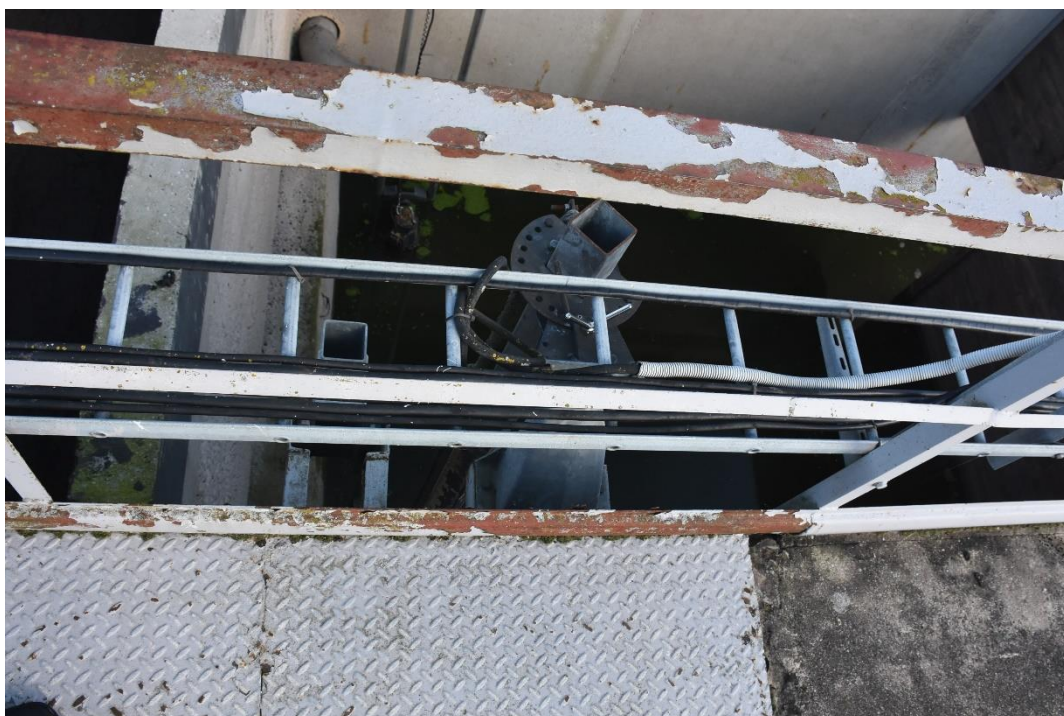
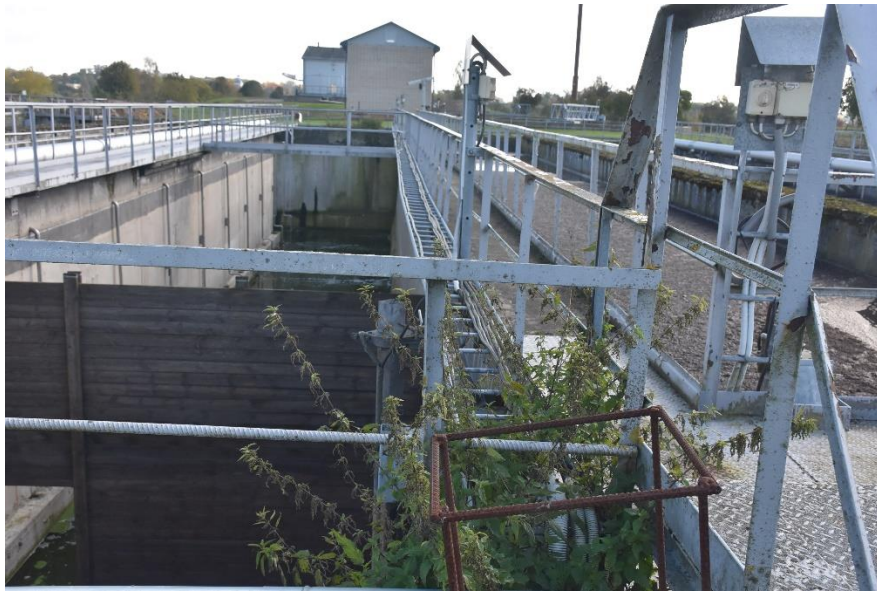
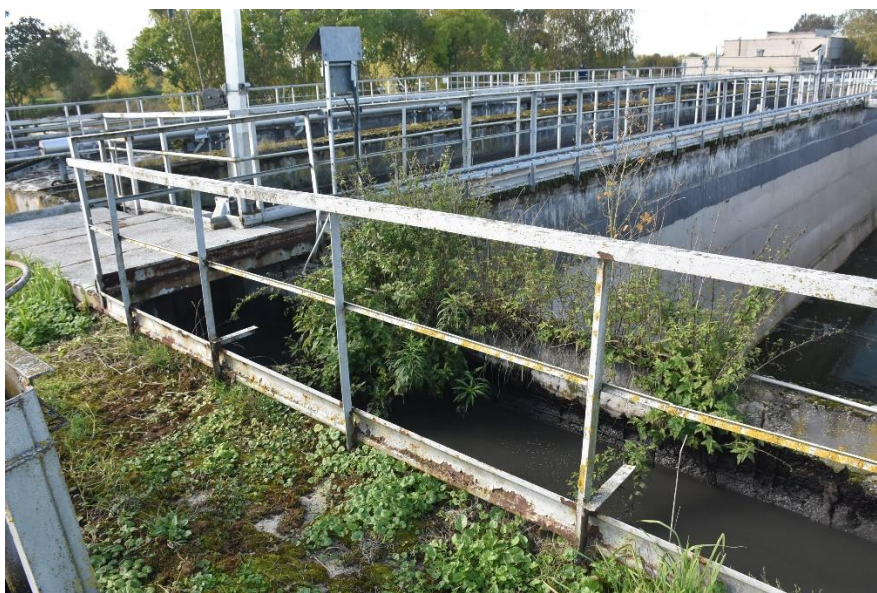
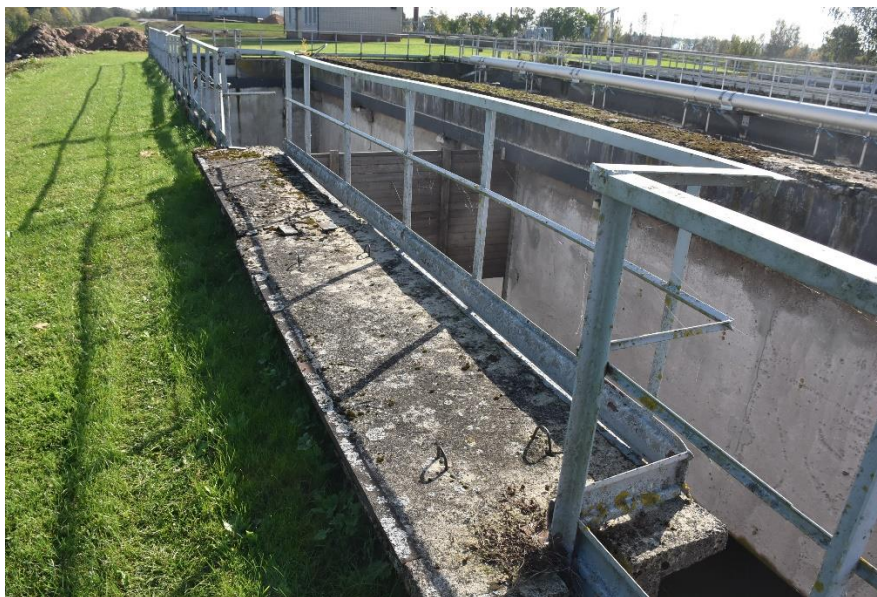
**5.Ap aerācijas baseiniem izbūvēti metāla tiltiņi un platformas, kuru aizsargkrāsojums ir neapmierinošā stāvoklī.(sk.att.)**

5. Ap aerācijas baseinu nr.4 izbūvēto metāla tiltiņu un platformu aizsargkrāsojums ir neapmierinošā stāvoklī – krāsa daudzviet ir nolupusi un sākusies metāla korozija.

Metāla elementu virsmas ir mehāniski jānotīra un jāatjauno aizsargkrāsojums.

Metāla elementu krāsošanai rekomendēju izmantot krāsu: PentaPrim Pro vai analogu.
